Brunnenbau Ubwenzi Projekt im November / Dezember 2013

Alle 6 Brunnen im Chilonga Gebiet sind fertig gestellt und inzwischen in Verwendung:

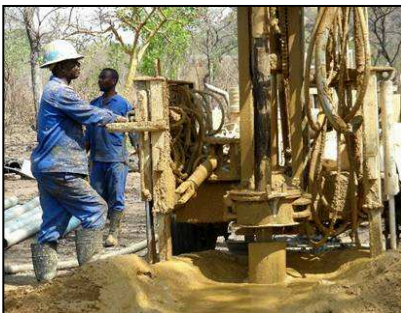
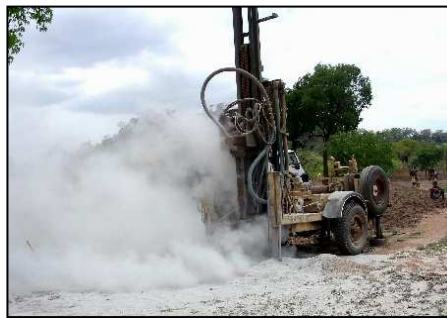
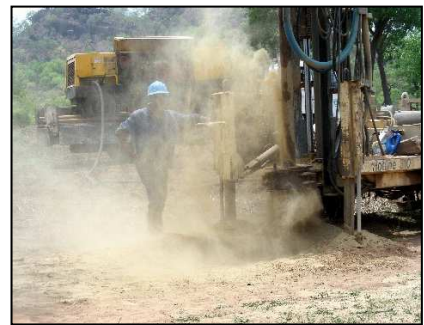
1. Bohrvorgang:

Jeder Platz ist anders. Im Zentrum wurde lange durch Lehmboden gegraben. Es kam lange feuchter, dünnflüssiger Lehm, aber das reine Wasser lies auf sich warten. Auf der anderen Seite von Chilonga ging es dafür über 30 Meter durch verschiedene Granitschichten. Steinharte Arbeit mit Staub ohne Ende.

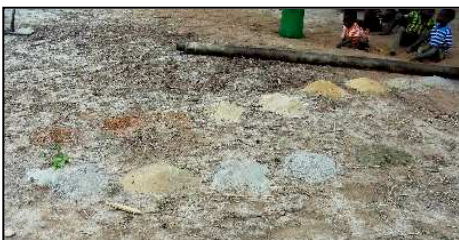
Nach jedem 3 Meter Rohr werden Bodenproben entnommen. So verfolgen die Brunnenbohrer den Verlauf der Bohrung und können feststellen ob die Bodenverhältnisse auf Wasservorkommen hinweisen.

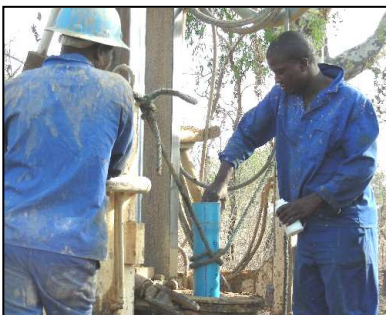
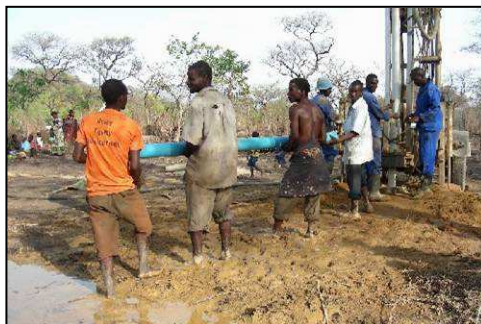
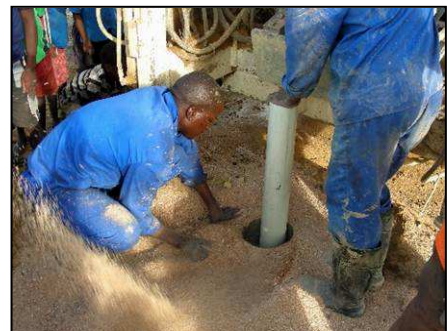
2. Einsetzen der Rohre und Sand-/Kiesfilter einfüllen:

Ist das Wasservorkommen gut, werden die Rohre eingesetzt und mit einem Spezialkleber verbunden. Dann wird der Kies als Filterpaket eingefüllt.

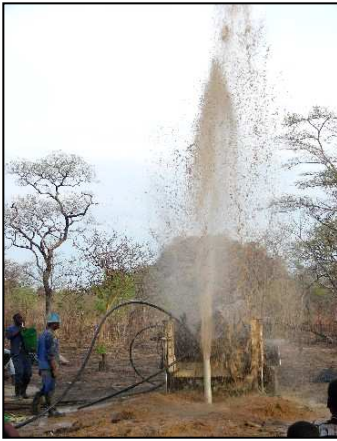
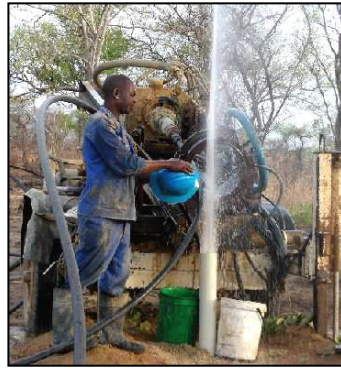
Reinigung:

Im nächsten Schritt wird das Wasser mit Pressluft aus dem Rohr geblasen bis es ganz klar und ohne Verunreinigungen ist. Während diesem Prozess werden auch die dünnen Schlitze in den Rohren von kleinen Steinchen und Sand gesäubert, dass später das Wasser ohne Probleme in das Rohr sickern kann.

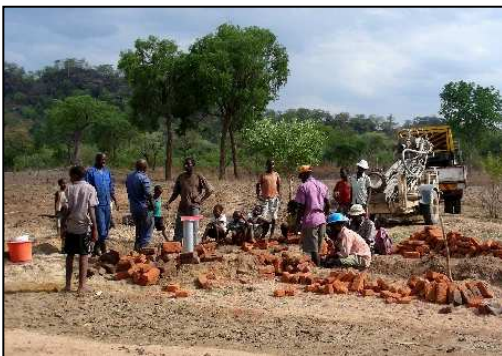
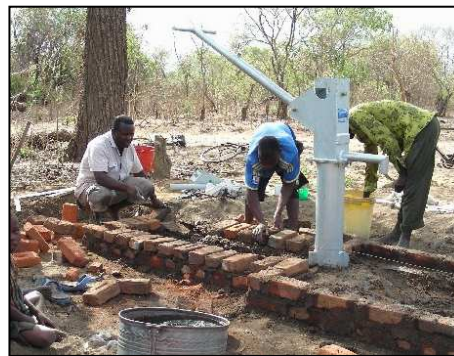
Pumpen Installation und Maurerarbeiten:

Inzwischen war Mr. Levi wieder angekommen und installierte die Pumpen. Dann wurden das Fundament und der Wasserablauf gemauert und betoniert. Nach einem ersten Testpumpen, um zu sehen, dass alles in Ordnung ist, wurden die Brunnen für eine Woche geschlossen, damit alles gut trocknen und hart werden konnte.

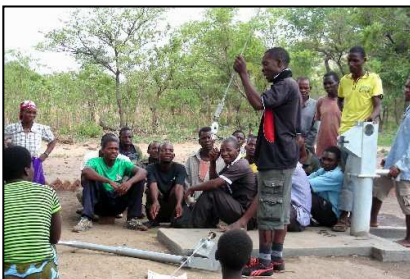
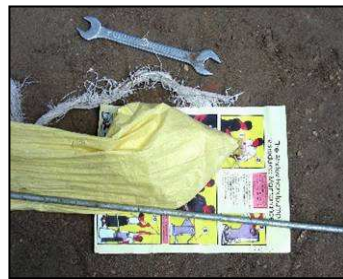
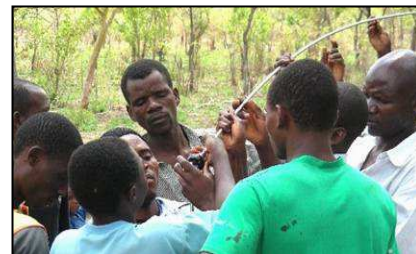
Workshop für die Brunnen Komitees:

Vor der Inbetriebnahme der Brunnen wurden die Brunnenkomitees der 6 neuen Brunnen zu einem Workshop eingeladen. Über zwei Tage lernten sie alles über die Pumpe, ihre Funktion, Verschleißteile und die Wartung. In einem Probelauf wurde eine Pumpe komplett auseinander genommen und wieder zusammengesetzt. Manche der Fremdwörter waren nicht so einfach zu behalten. Über eine „Eselbrücke“ habe ich mich köstlich amüsiert. Ein Gummiring, der die Stahlrohre der Handpumpe in der richtigen Lage hält, nennt sich „Centralizer“. Die Leute sprachen fortan vom „Fertilizer“ wenn es um den Gummiring ging. Sie werden sich ja hoffentlich gemerkt haben, dass ein Gummiring sehr wichtig für die Pumpe ist und nicht etwa Kunstdünger.
